**REVISÃO PDM – OURÉM**  
**RESERVA ECOLÓGICA NACIONAL BRUTA**

**Cursos de água e respetivos leitos e margens**

**ADENDA**

**Alteração da proposta referente à ribeira das Matas**

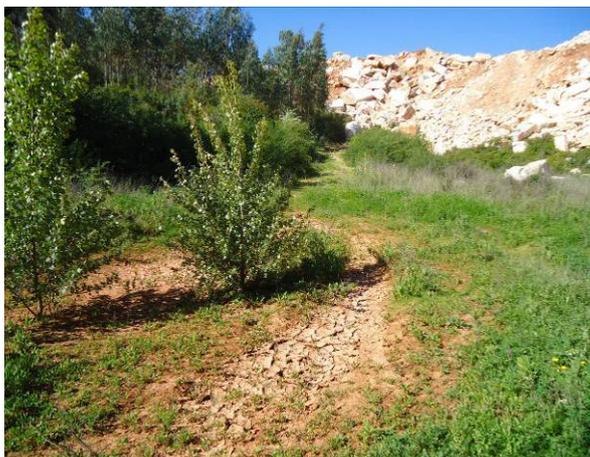
**Imagem 1:** Vestígios de escoamento

Casal Farto, no início plataforma antes do complexo de pedreiras, é o único local a apresentar vestígios de escoamento (Imagem 1).

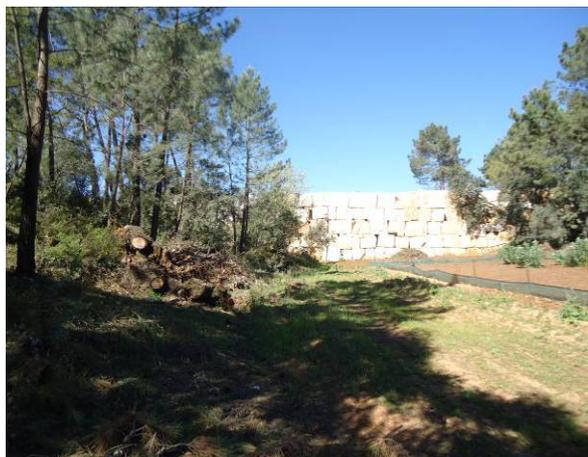
**Imagem 2:** Fragmento de vale de fundo plano

No interior do complexo, entre pedreiras, mantém-se preservado um pequeno fragmento de vale de fundo plano (Imagem 2), mas não apresenta sinais de escoamento superficial.

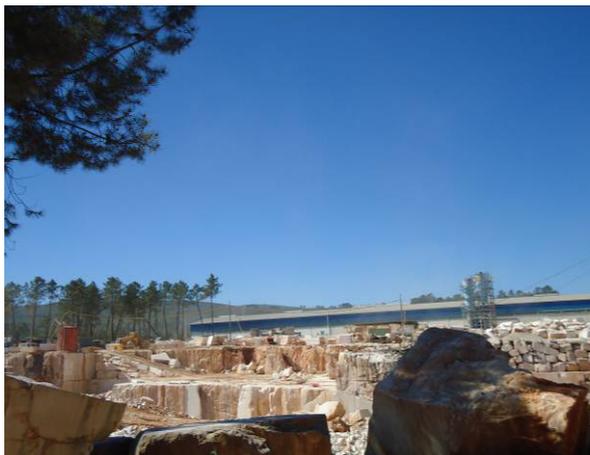
**Imagem 3:** Interior de pedreira

O vale encontra-se interrompido e completamente descaracterizado. As pedreiras alteraram fortemente a topografia, não permitindo qualquer escoamento pluvial, potenciando acumulação de água. A necessidade de drenar a água no interior das pedreiras pode explicar os vestígios de escoamento no seu exterior.

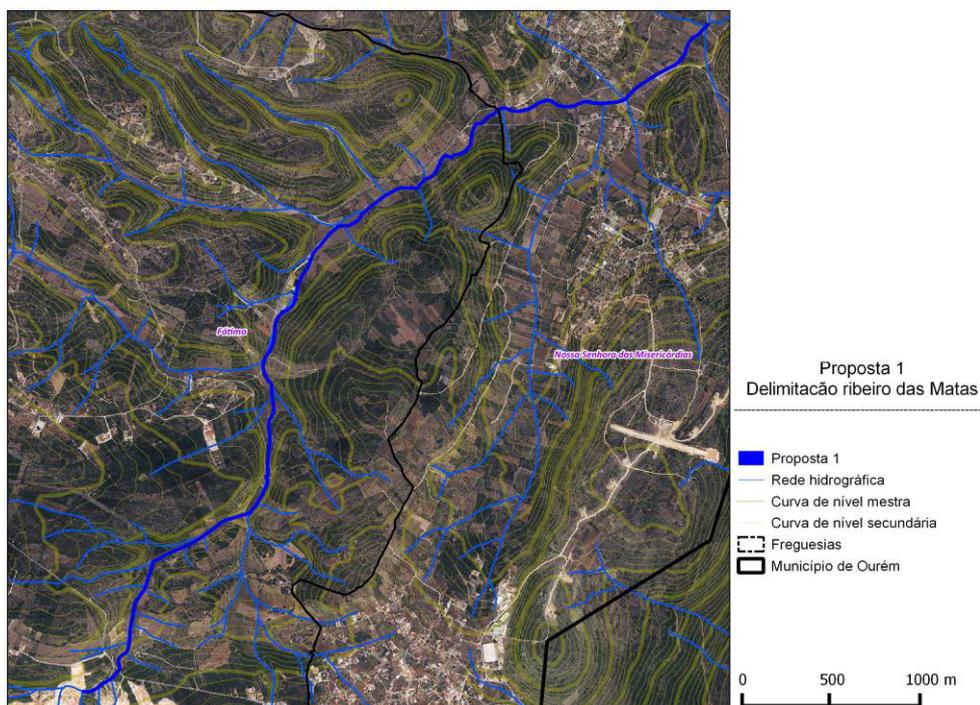
**Figura 1:** Proposta 1 de delimitação do ribeiro das Matas

Visto a rede hidrográfica ser descontinuada e fragmentada, não existir no interior das pedreiras qualquer tipo de escoamento e tendo em conta as particularidades da plataforma de Fátima e do Maciço Calcário Estremenho em geral, propõe-se a integração em Reserva Ecológica Nacional, do troço do ribeiro das Matas a jusante da plataforma (Figura 1).

A Proposta 1 tem 5927 m de comprimento, não indo para montante do complexo de pedreiras.

A proposta 1 não tem a subjectividade das outras propostas, dado que não atravessa o complexo das pedreiras. Considera-se que o ribeiro das Matas é de maior importância fora da plataforma de Fátima, não fazendo sentido delimitar margens num curso de água efémero, numa área fortemente carsificada, com escoamento maioritário em profundidade.

Por estes fatores julgamos que a proposta 1 é aquela que faz mais sentido.

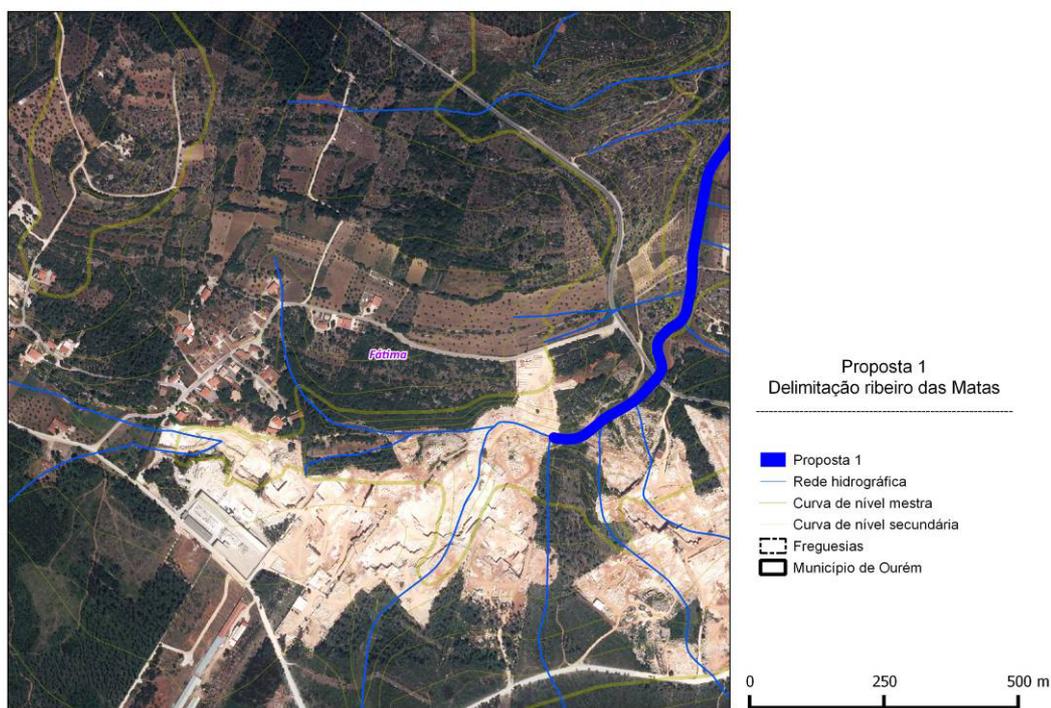
**Figura 2:** Proposta 1 (Troço adjacente às pedreiras de Casal Farto)

A transformação do relevo é observável na Figura 2. Verifica-se que no interior das pedreiras onde se encontram representadas as linhas de água da SCN10K, não existe qualquer sistema de drenagem ou canalização de águas pluviais, ou qualquer referência que permita afirmar que essas linhas de água continuam efetivamente a existir.

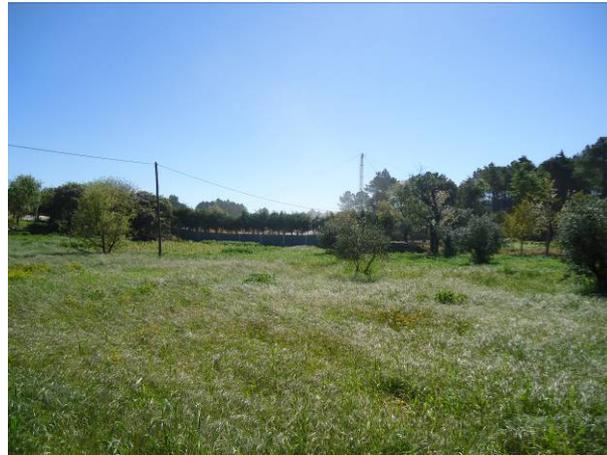
**Imagem 5:** Local a montante de pedra de Casal Farto onde se encontram cartografadas duas linhas de água

A cartografia 1:10000 identifica no interior da pedreira com implantação a oeste, a junção de duas linhas de água: uma proveniente de oeste e uma outra de sudoeste. A junção inicia-se no exterior da pedreira, não sendo contudo observável no terreno (Imagem 5).

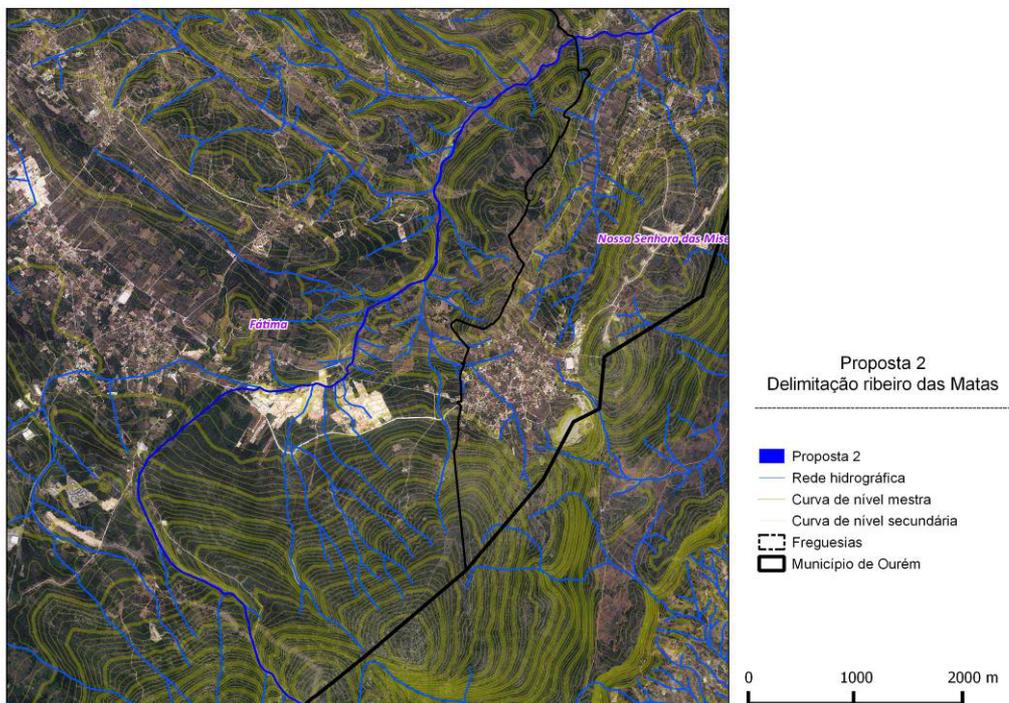
**Figura 3:** Proposta 2 de delimitação do ribeiro das Matas

A segunda proposta integra o troço proveniente de sudoeste enquanto que a terceira mantém a proposta original e dirige-se para o aglomerado da Maxieira. A Proposta 2 têm 10896,7 m de comprimento (Figura 3), um pouco inferior à proposta original (11628,9m), mas superior aos 4490 m na REN Publicada.

A proposta 2 e a original baseiam-se na cartografia oficial, mas nem sempre apresentam correlação com o observado no ortofotomapa e no terreno. Atravessam áreas de floresta densa e não um vale de fundo plano.

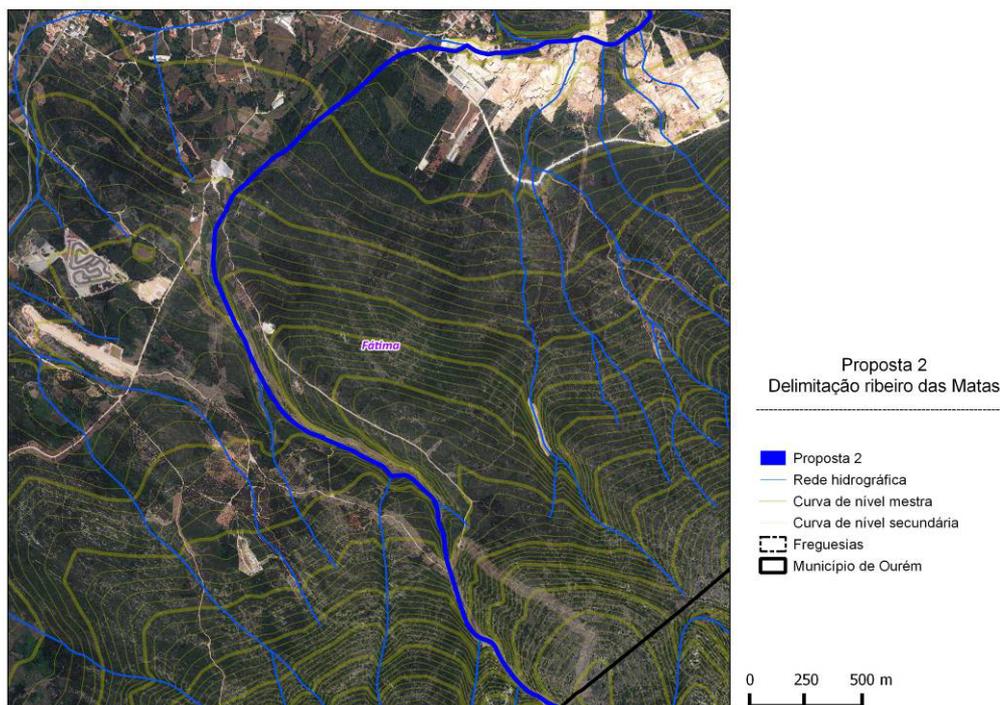
**Figura 4:** Proposta 2 (Troço a montante das pedreiras de Casal Farto)

A proposta 2 é delimitada de acordo com a cartografia 1:10000 na sua totalidade, optando por integrar a linha de água proveniente de sudoeste (Imagem 6), (Figura 4).

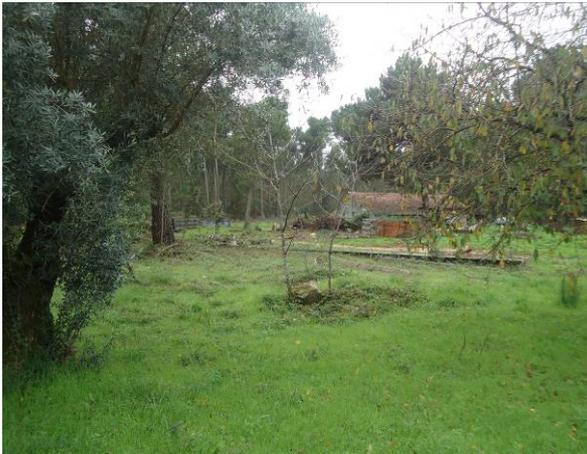
**Imagem 6:** Linha de água de sudoeste (jusante)

A não correspondência entre a informação cartográfica 1:10000 e o observado no ortofomapa e no terreno, levanta dúvidas sobre esta informação, e coloca a possibilidade de se tratar de um erro de cartográfico. Por exemplo, a jusante, antes de atravessar o complexo de pedreiras, a linha de água é cartografada nos terrenos adjacentes a um barracão (Imagem 6). A montante é cartografada num mato denso contínuo a terrenos agrícolas (Imagem 7). Em ambas as situações não é perceptível a existência de uma linha de água nestes locais.

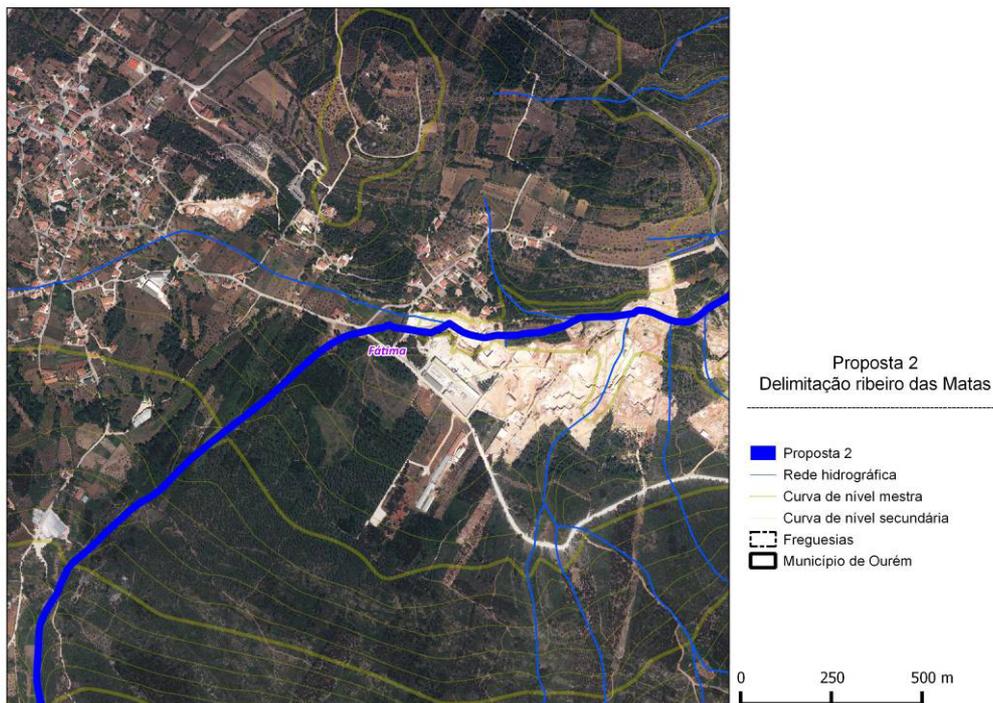
**Figura 5:** Proposta 2 (Confronto entre cartografia 1:10000 e ortofotomapa)

A linha de água proveniente de sudoeste atravessa terrenos fortemente arborizados paralelos a uma área de uso agrícola (Figura 5). Estes terrenos agrícolas aparentemente correspondem a um vale de fundo plano, mas sem correspondência com a cartografia 1:10000.

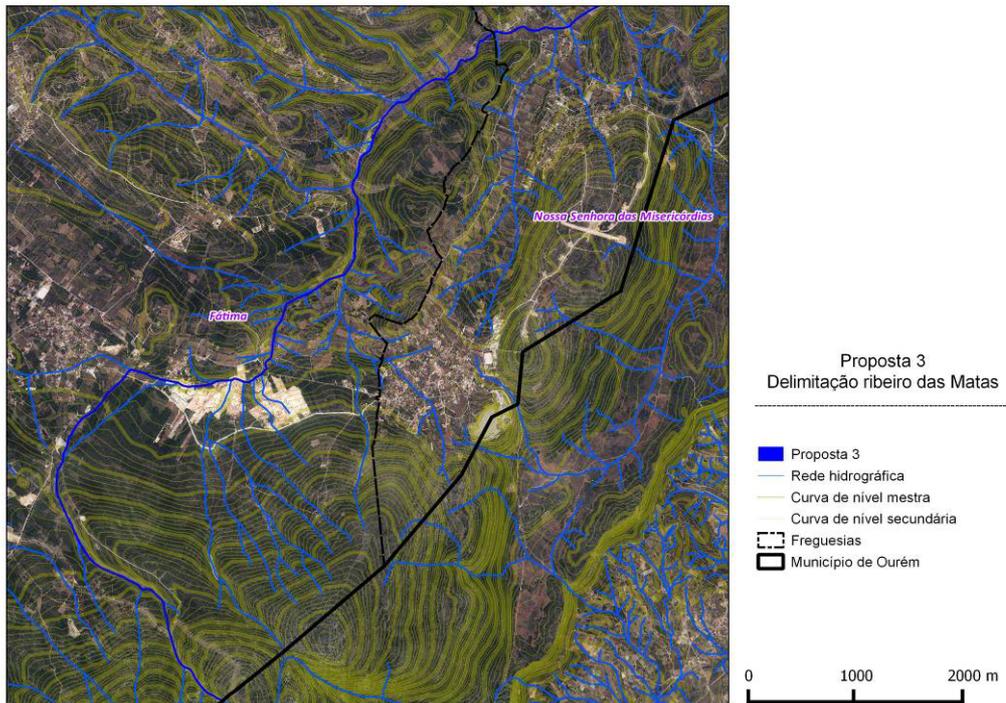
**Figura 6:** Proposta 3 de delimitação do ribeiro das Matas

A terceira proposta (Figura 6), procura corrigir o possível erro da cartografia 1:10000 e representar o verificado no terreno, baseando-se ainda nas observações e interpretações realizadas sobre o ortofotomapa de 2012.

A proposta 3 possui maior correlação como o ortofotomapa e o observado no terreno, à exceção do atravessamento do complexo das pedreiras, atravessando um vale de fundo plano de uso maioritariamente agrícola. Não está representada na sua totalidade, na cartografia 1:25000 e na 1:10000.

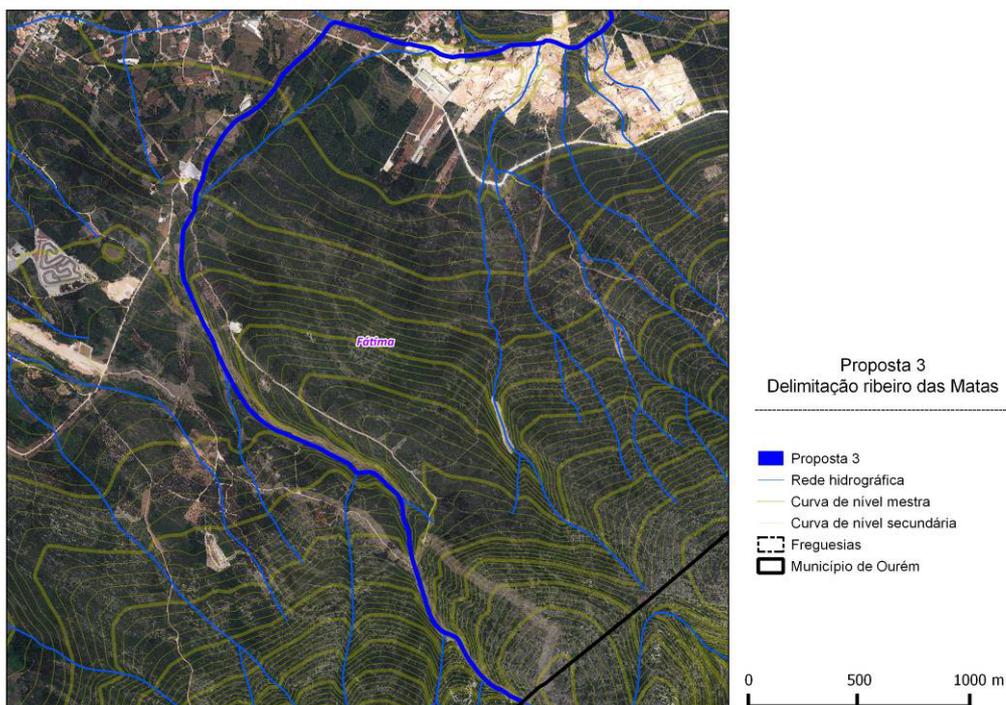
**Figura 7:** Proposta 3 (Troço a montante das pedreiras de Casal Farto)

A proposta 3 tem um comprimento ligeiramente inferior à original, 11092m. É muito semelhante à original pois integra a linha de água proveniente de oeste, mas evita atravessar o aglomerado da Maxieira (Figura 7).

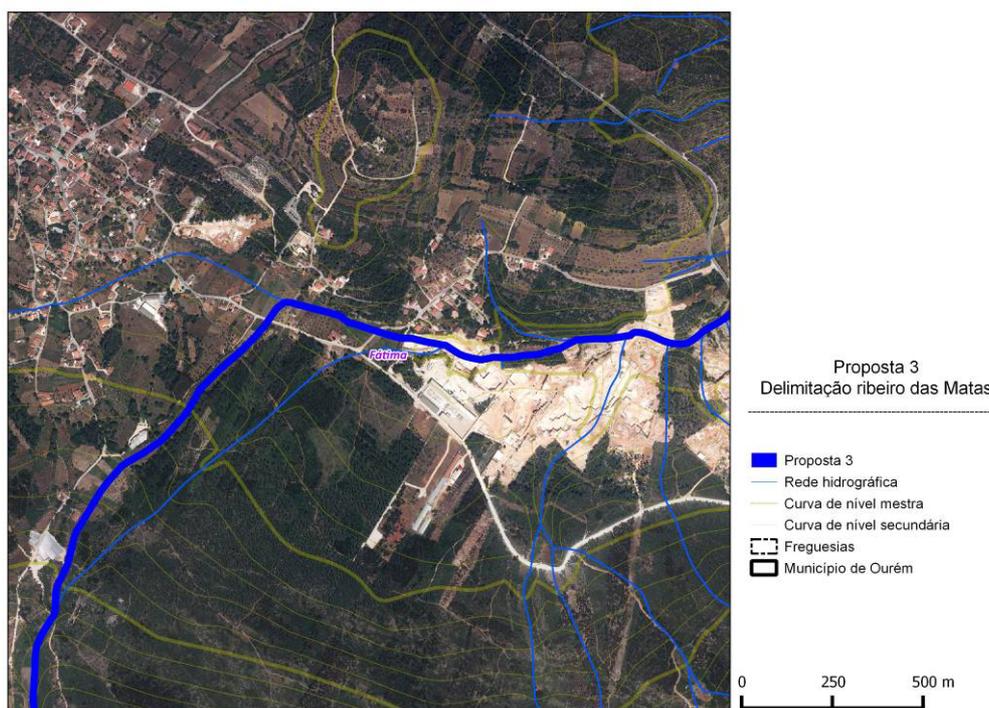
**Figura 8:** Proposta 3 (Confronto entre cartografia 1:10000 e ortofotomapa)

Ao contrário da proposta original, a proposta 3 só integra a linha de água proveniente de oeste até certo ponto. Em vez de atravessar o aglomerado, a transição ocorre de acordo com a representação apresentada na Figura 8.

Assim, é proposta a delimitação de um troço praticamente paralelo ao existente na cartografia 1:10000, utilizado na proposta 2.

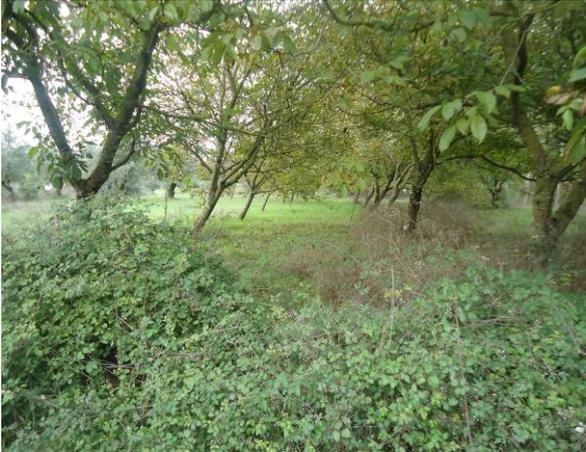
**Imagem 8:** Ausência de escoamento concentrado

O troço jusante da proposta 3 é pouco perceptível, não existindo qualquer vestígio de escoamento concentrado. Os terrenos não aparentam encontrar-se deprimidos em relação à envolvente (Imagem 8), muito pelo contrário. Não é evidente que esta área de uso agrícola contínuo corresponda efetivamente a um vale, embora o contraste entre usos do solo seja óbvio (Imagem 9).

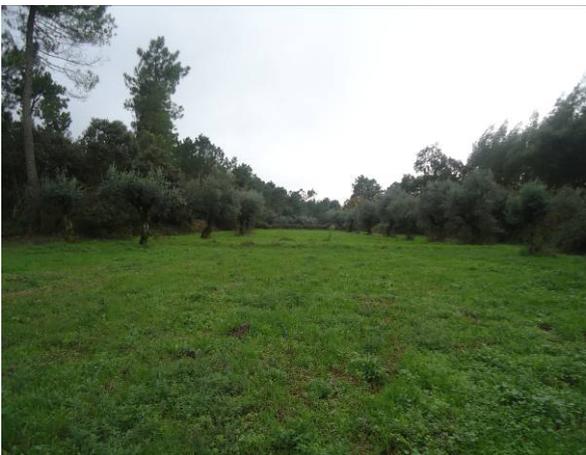
**Imagem 10:**Contraste entre olival e floresta

À medida que se avança para montante, o contraste entre o corredor agrícola e a envolvente acentua-se (Imagem 10 e 11). É possível denotar um pequeno desnível entre o corredor e a área florestal.

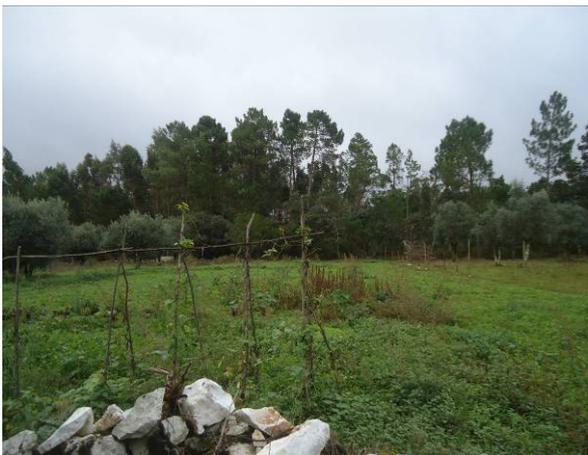
**Imagem 12:** Contraste entre hortas e floresta

A envolvente florestal composta por pinheiros, eucaliptos e azinheiras, contrasta com as oliveiras, hortas e terrenos agrícolas abandonados (Imagem 12).

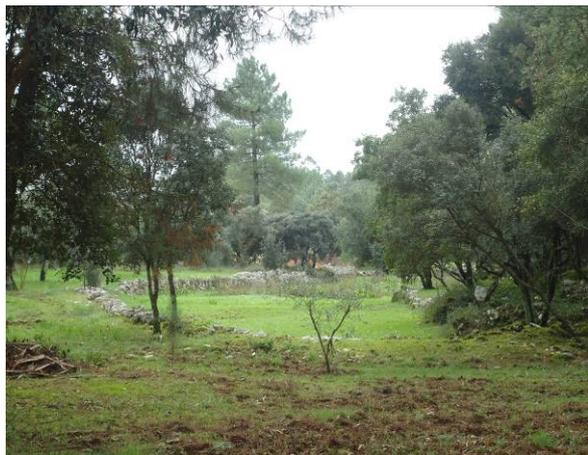
**Imagem 13:** Parcelas de menor cota a jusante

É perceptível, mediante observação dos muros transversais que delimitam as diferentes propriedades agrícolas, um aumento gradual de altitude. A parcela a jusante encontra-se a uma cota inferior à da parcela a montante (Imagem 13).

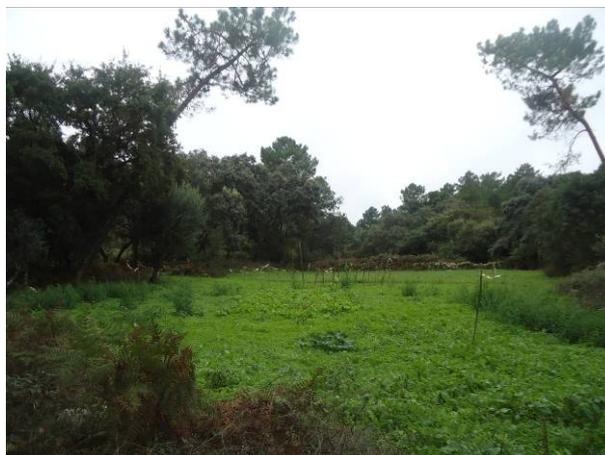
**Imagem 14:** Troço comum às diferentes propostas

Na elaboração da proposta 3, considera-se que a cartografia 1:10000 e 1:25000 possuem um erro e que o troço proposto, mediante observações in loco, delimitado sobre o ortofotomapa de 2012, é o correto. A Imagem 14 é referente ao local onde as diferentes propostas de delimitação convergem, com a excepção da proposta 1. Neste local, quer à escala 1:10000, quer à escala 1:25000, encontra-se cartografada uma linha de água. Como se pode verificar na Imagem 14, o local possui as mesmas características observadas em imagens anteriores onde não está cartografada qualquer linha de água.

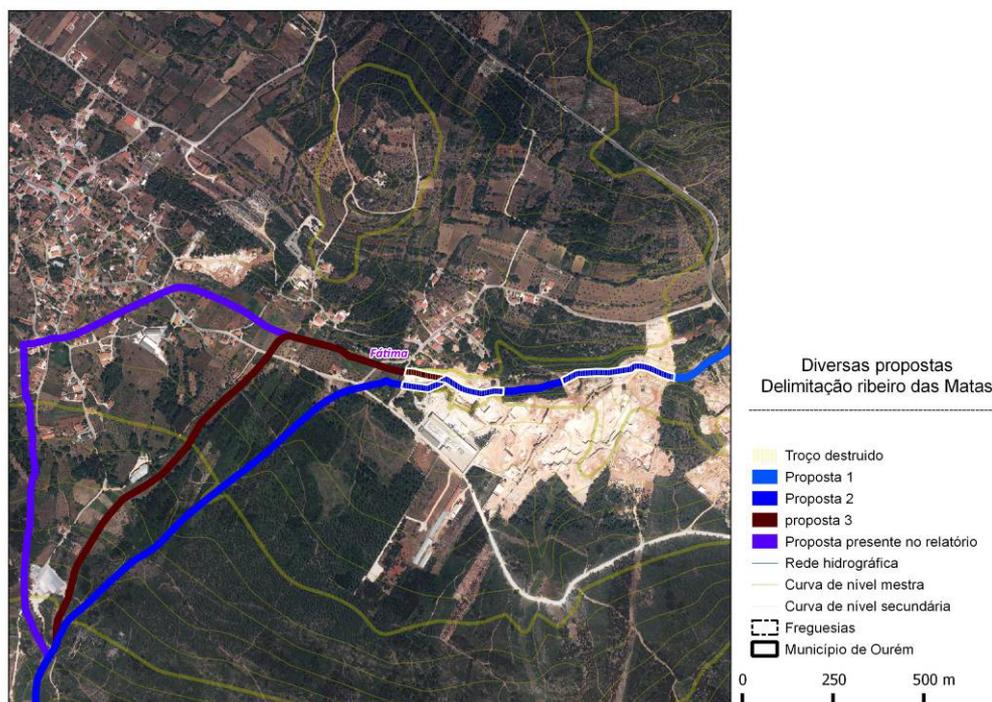
**Figura 9:** Comparação entre as diferentes propostas identificando os troços destruídos pelas pedreiras

As várias propostas são muito semelhantes, diferenciando-se apenas no troço representado e diferenciado na Figura 9.

No relatório “Cursos de água e respetivos leitos e margens”, é referido que segundo a cartografia providenciada pela APA, o ribeiro das Matas provêm de sul, iniciando-se na Serra de Aire, não atravessa por completo a Maxieira. É por este motivo que todas as propostas pendem para sul e procuram evitar o aglomerado, onde o escoamento não é visível.

Todas as propostas, com excepção da proposta 1, procuram integrar, dessa forma a primeira linha de água proveniente de sul, após as pedreiras de Casal Farto.

A proposta original segue a carta militar 1:25000, a proposta 2 a cartografia 1:10000 e a proposta 3, o ortofotomapa de 2012 e observações no terreno.
